القاهرة التاريخية
HISTORIC CAIRO

قصير الأمازيغيات

والمنطقة المحيطة زاوية وخانقاه ايدكين البندقداري
سبيل وكتاب علي اغا دار السعادة

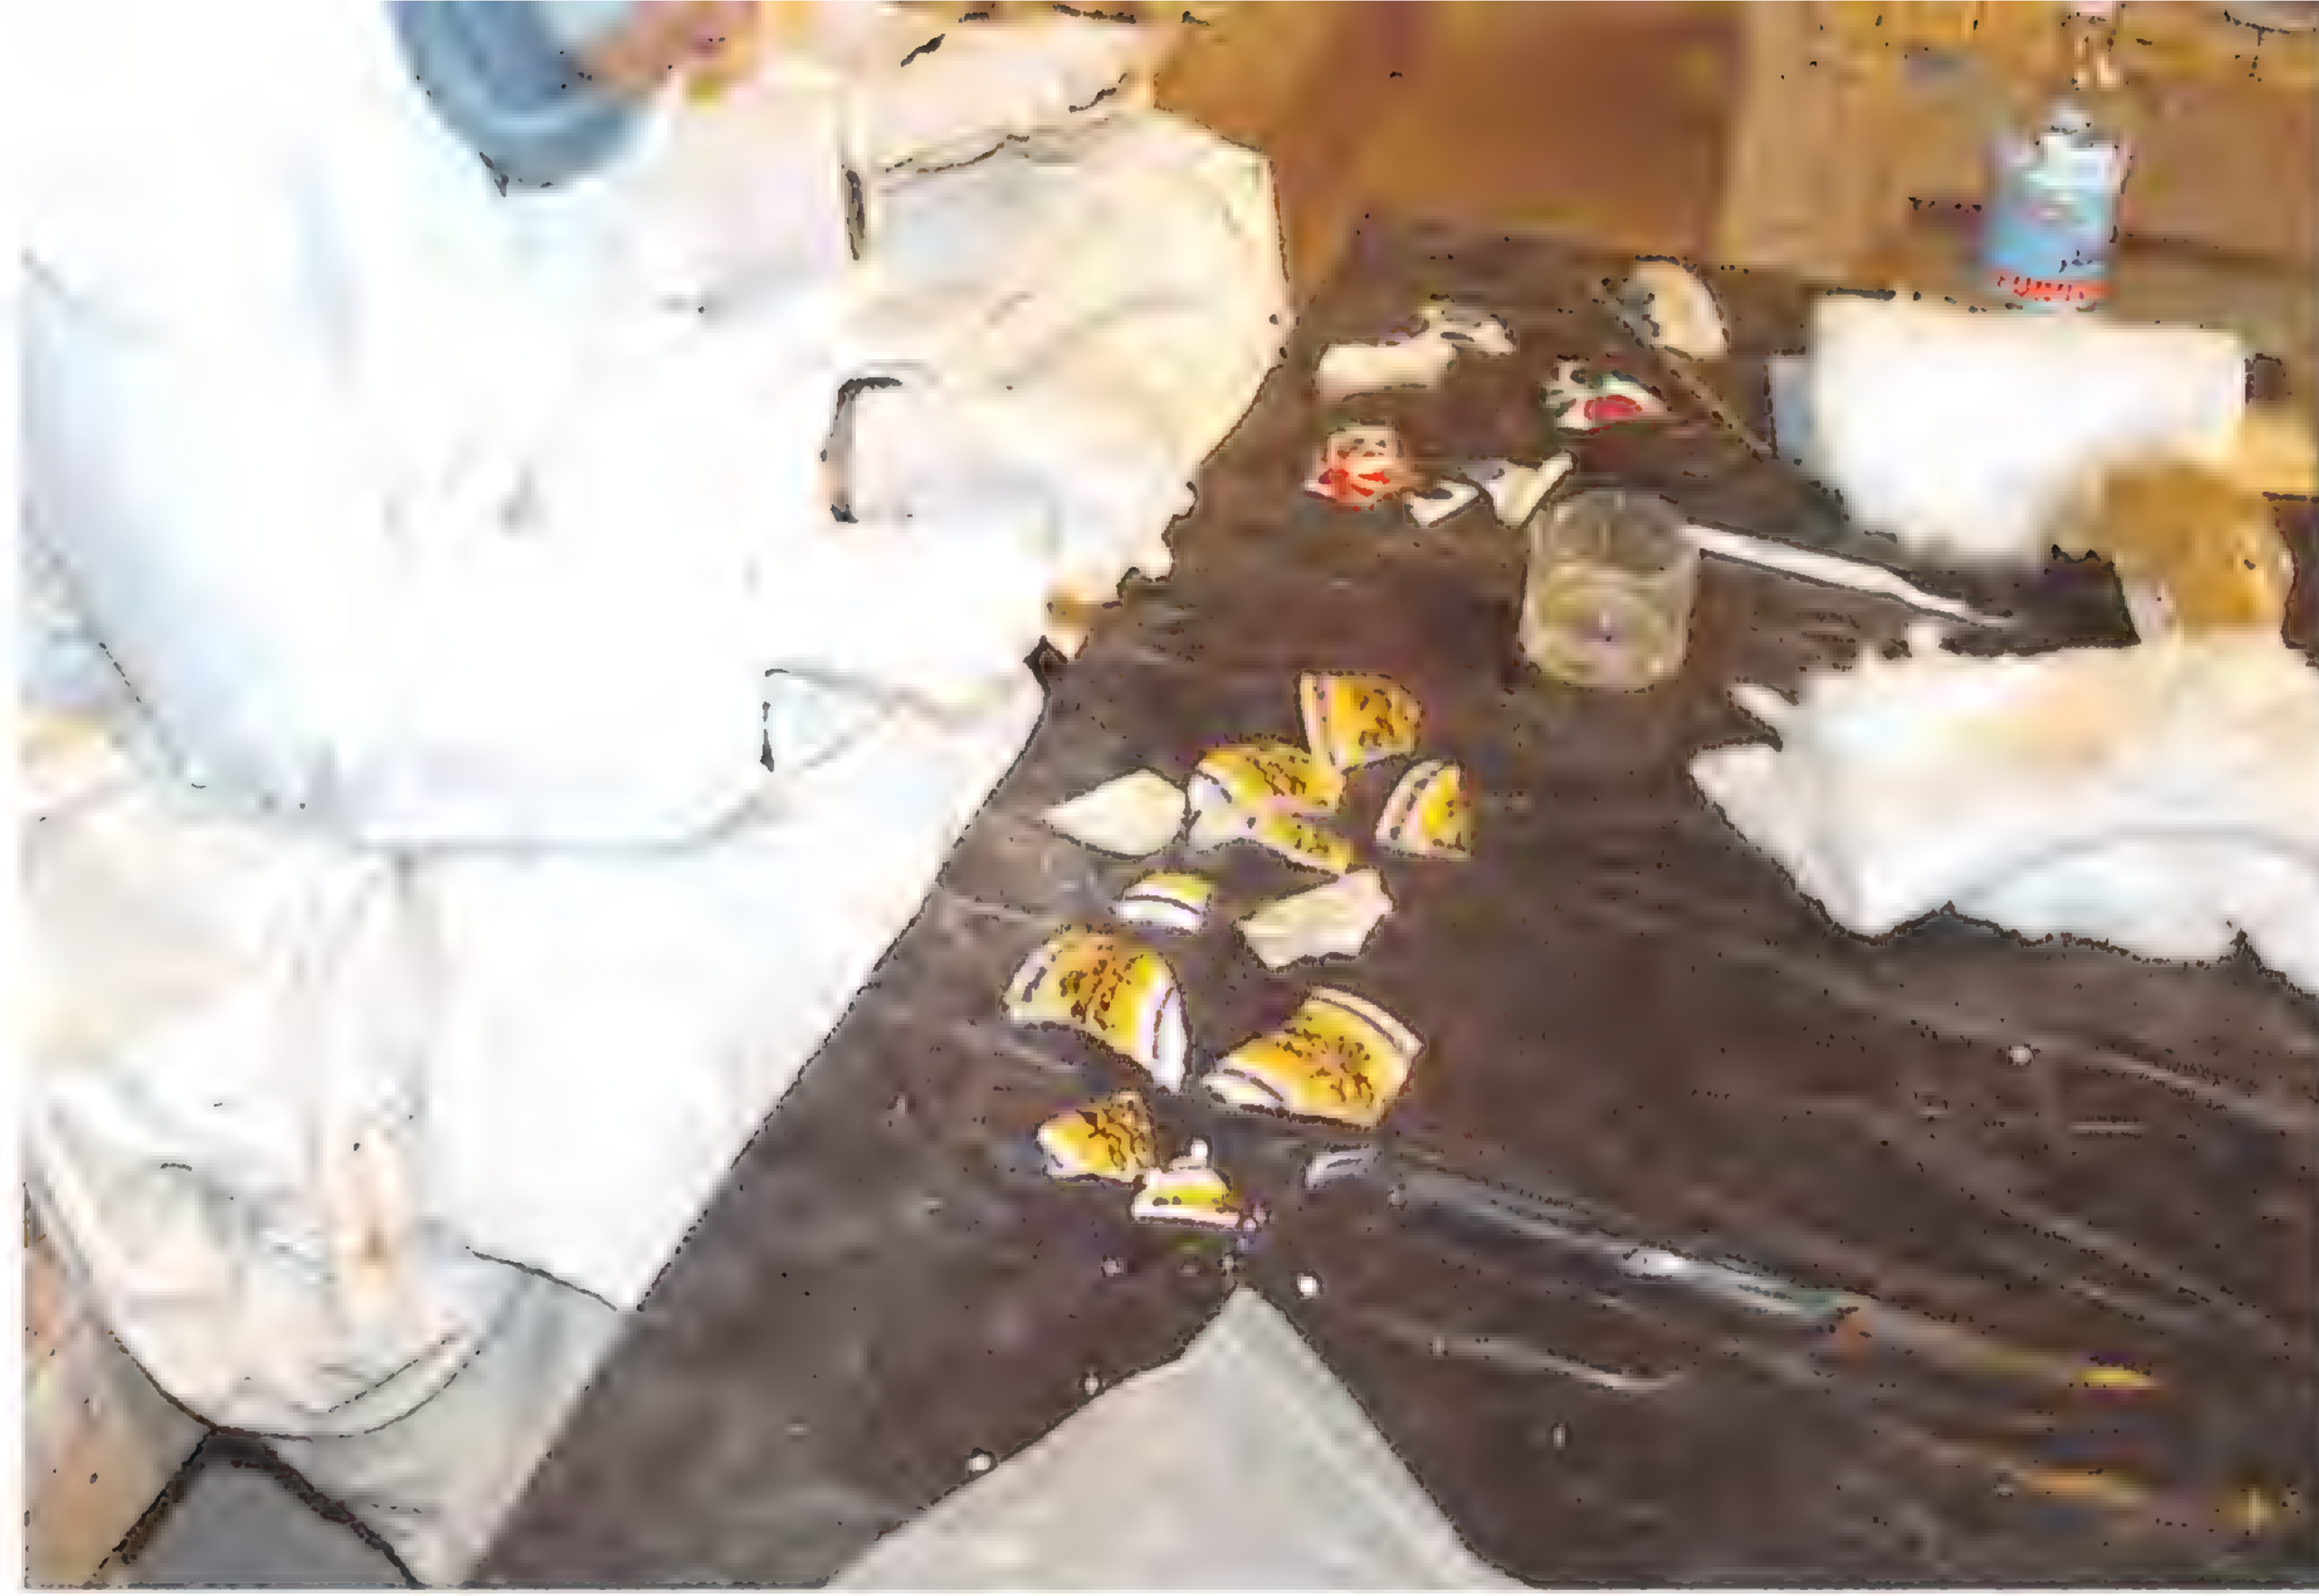
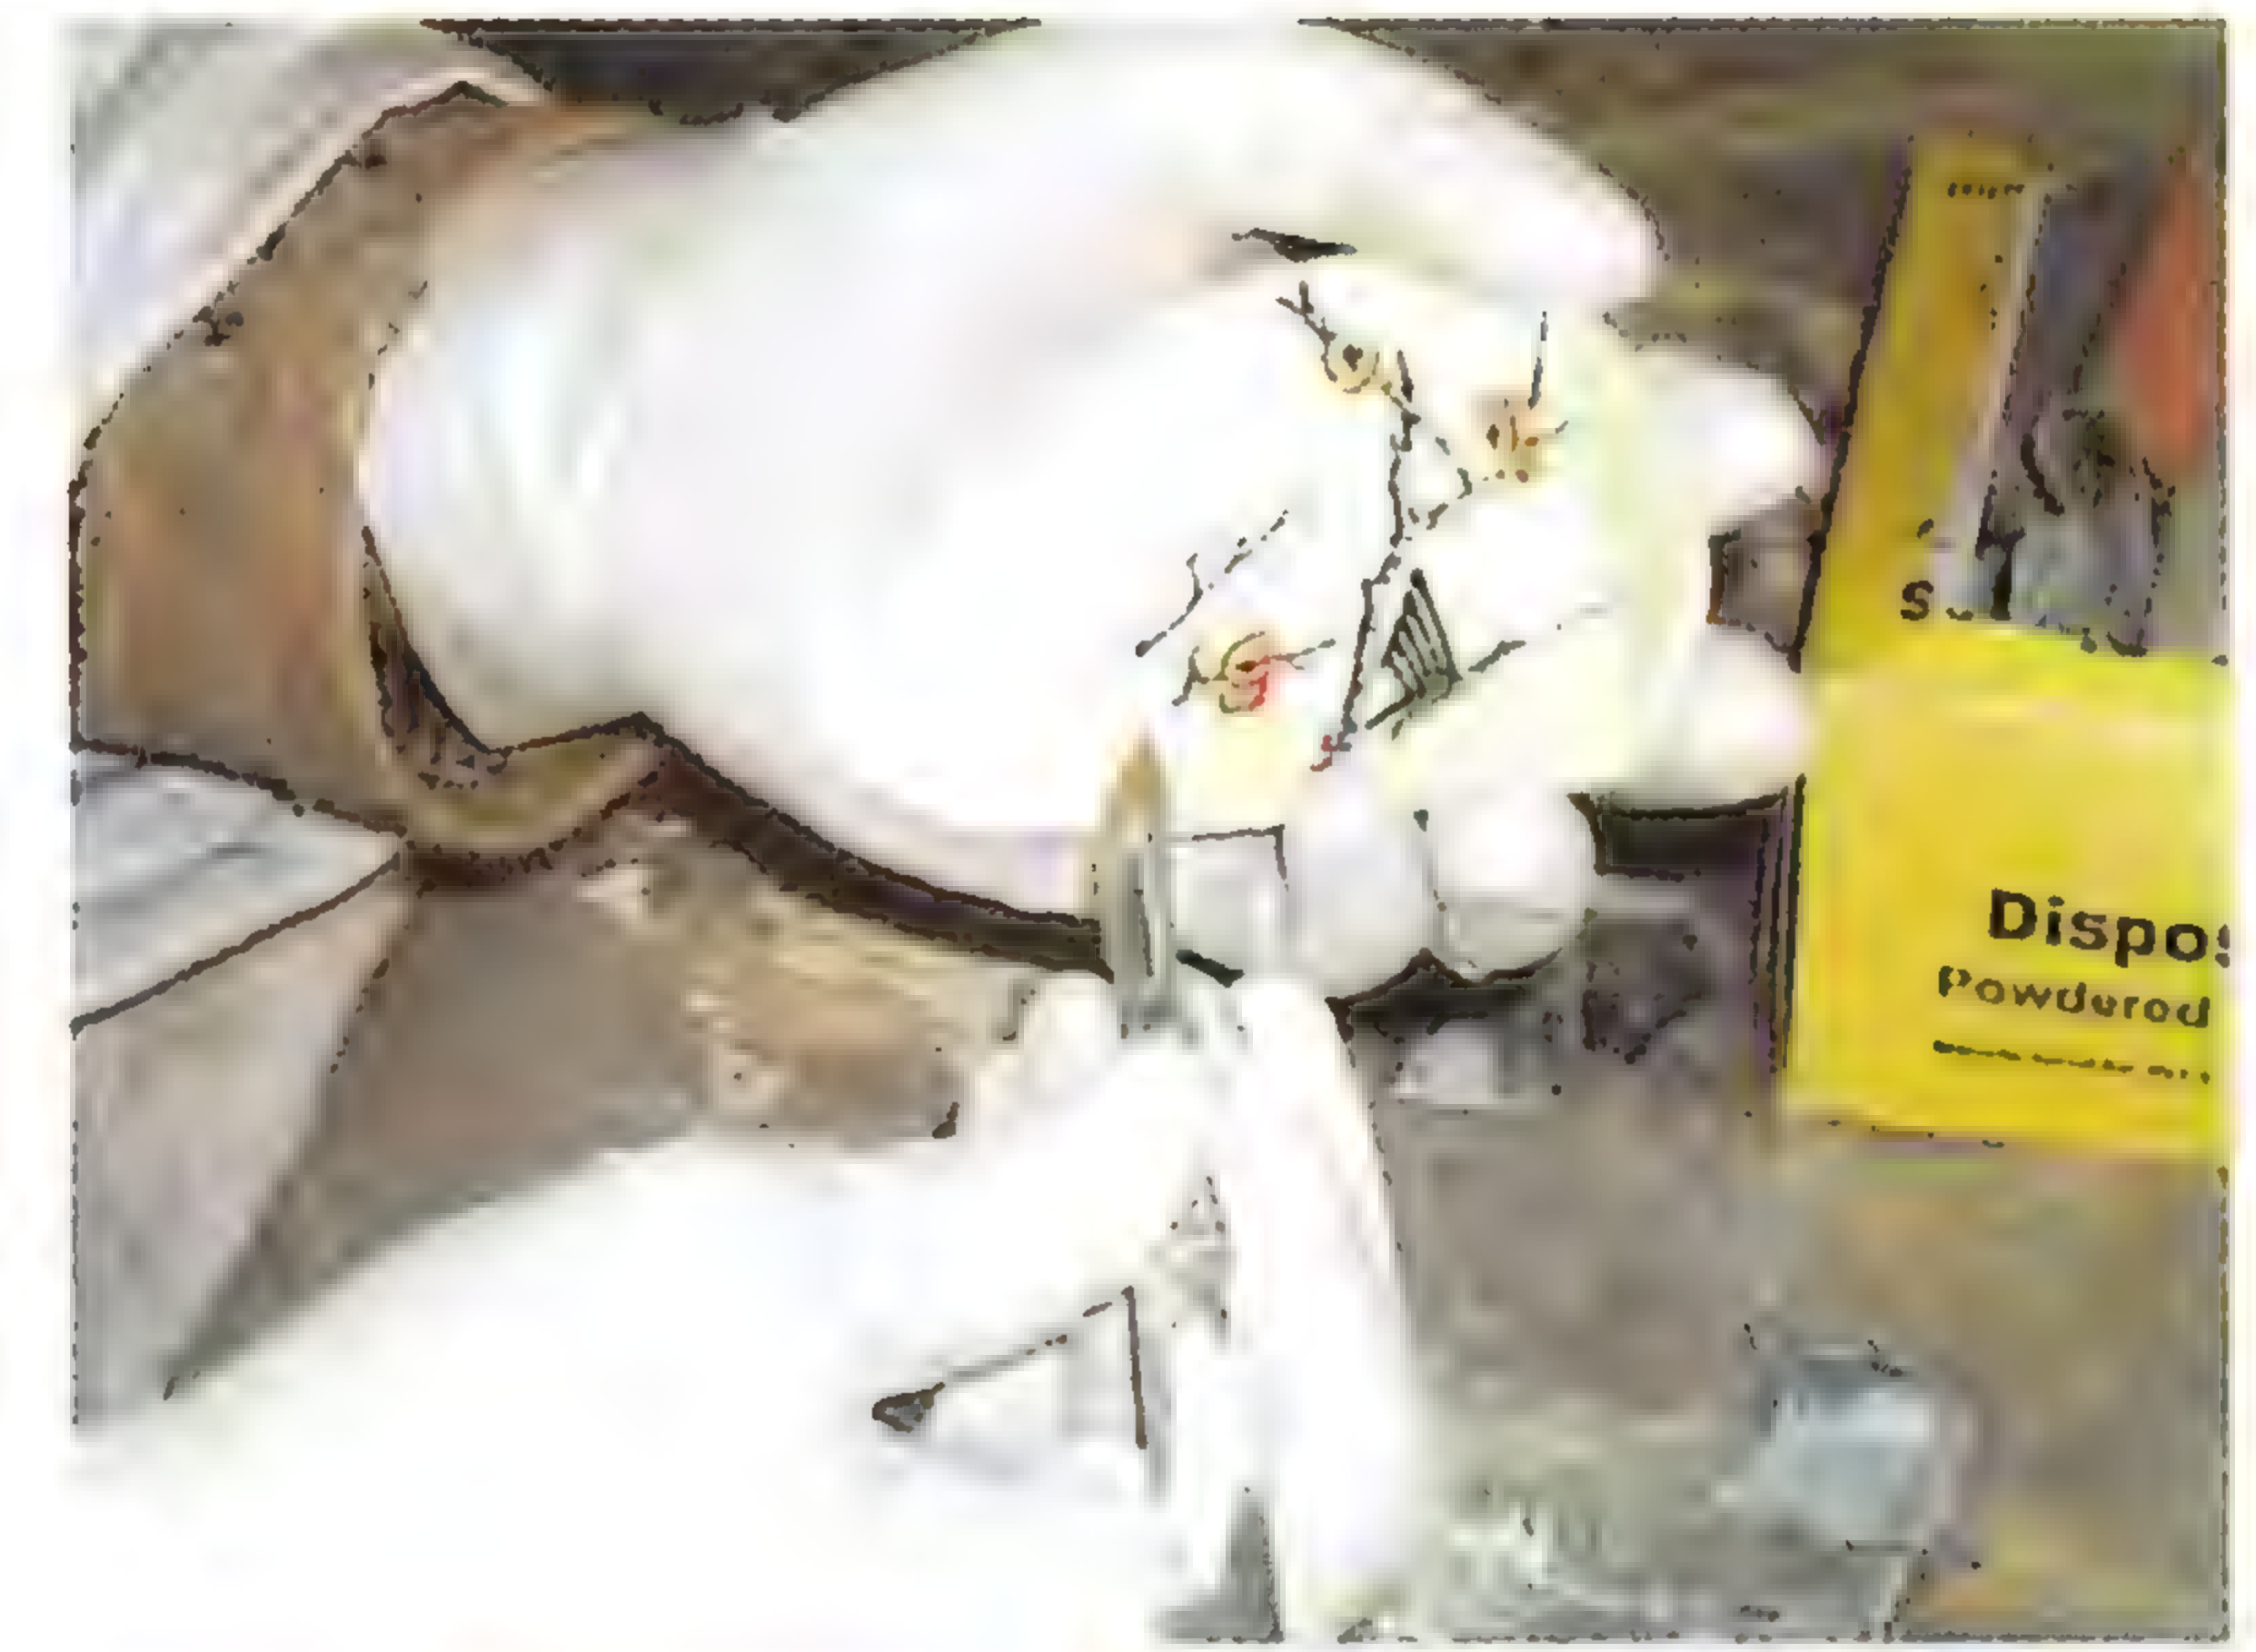
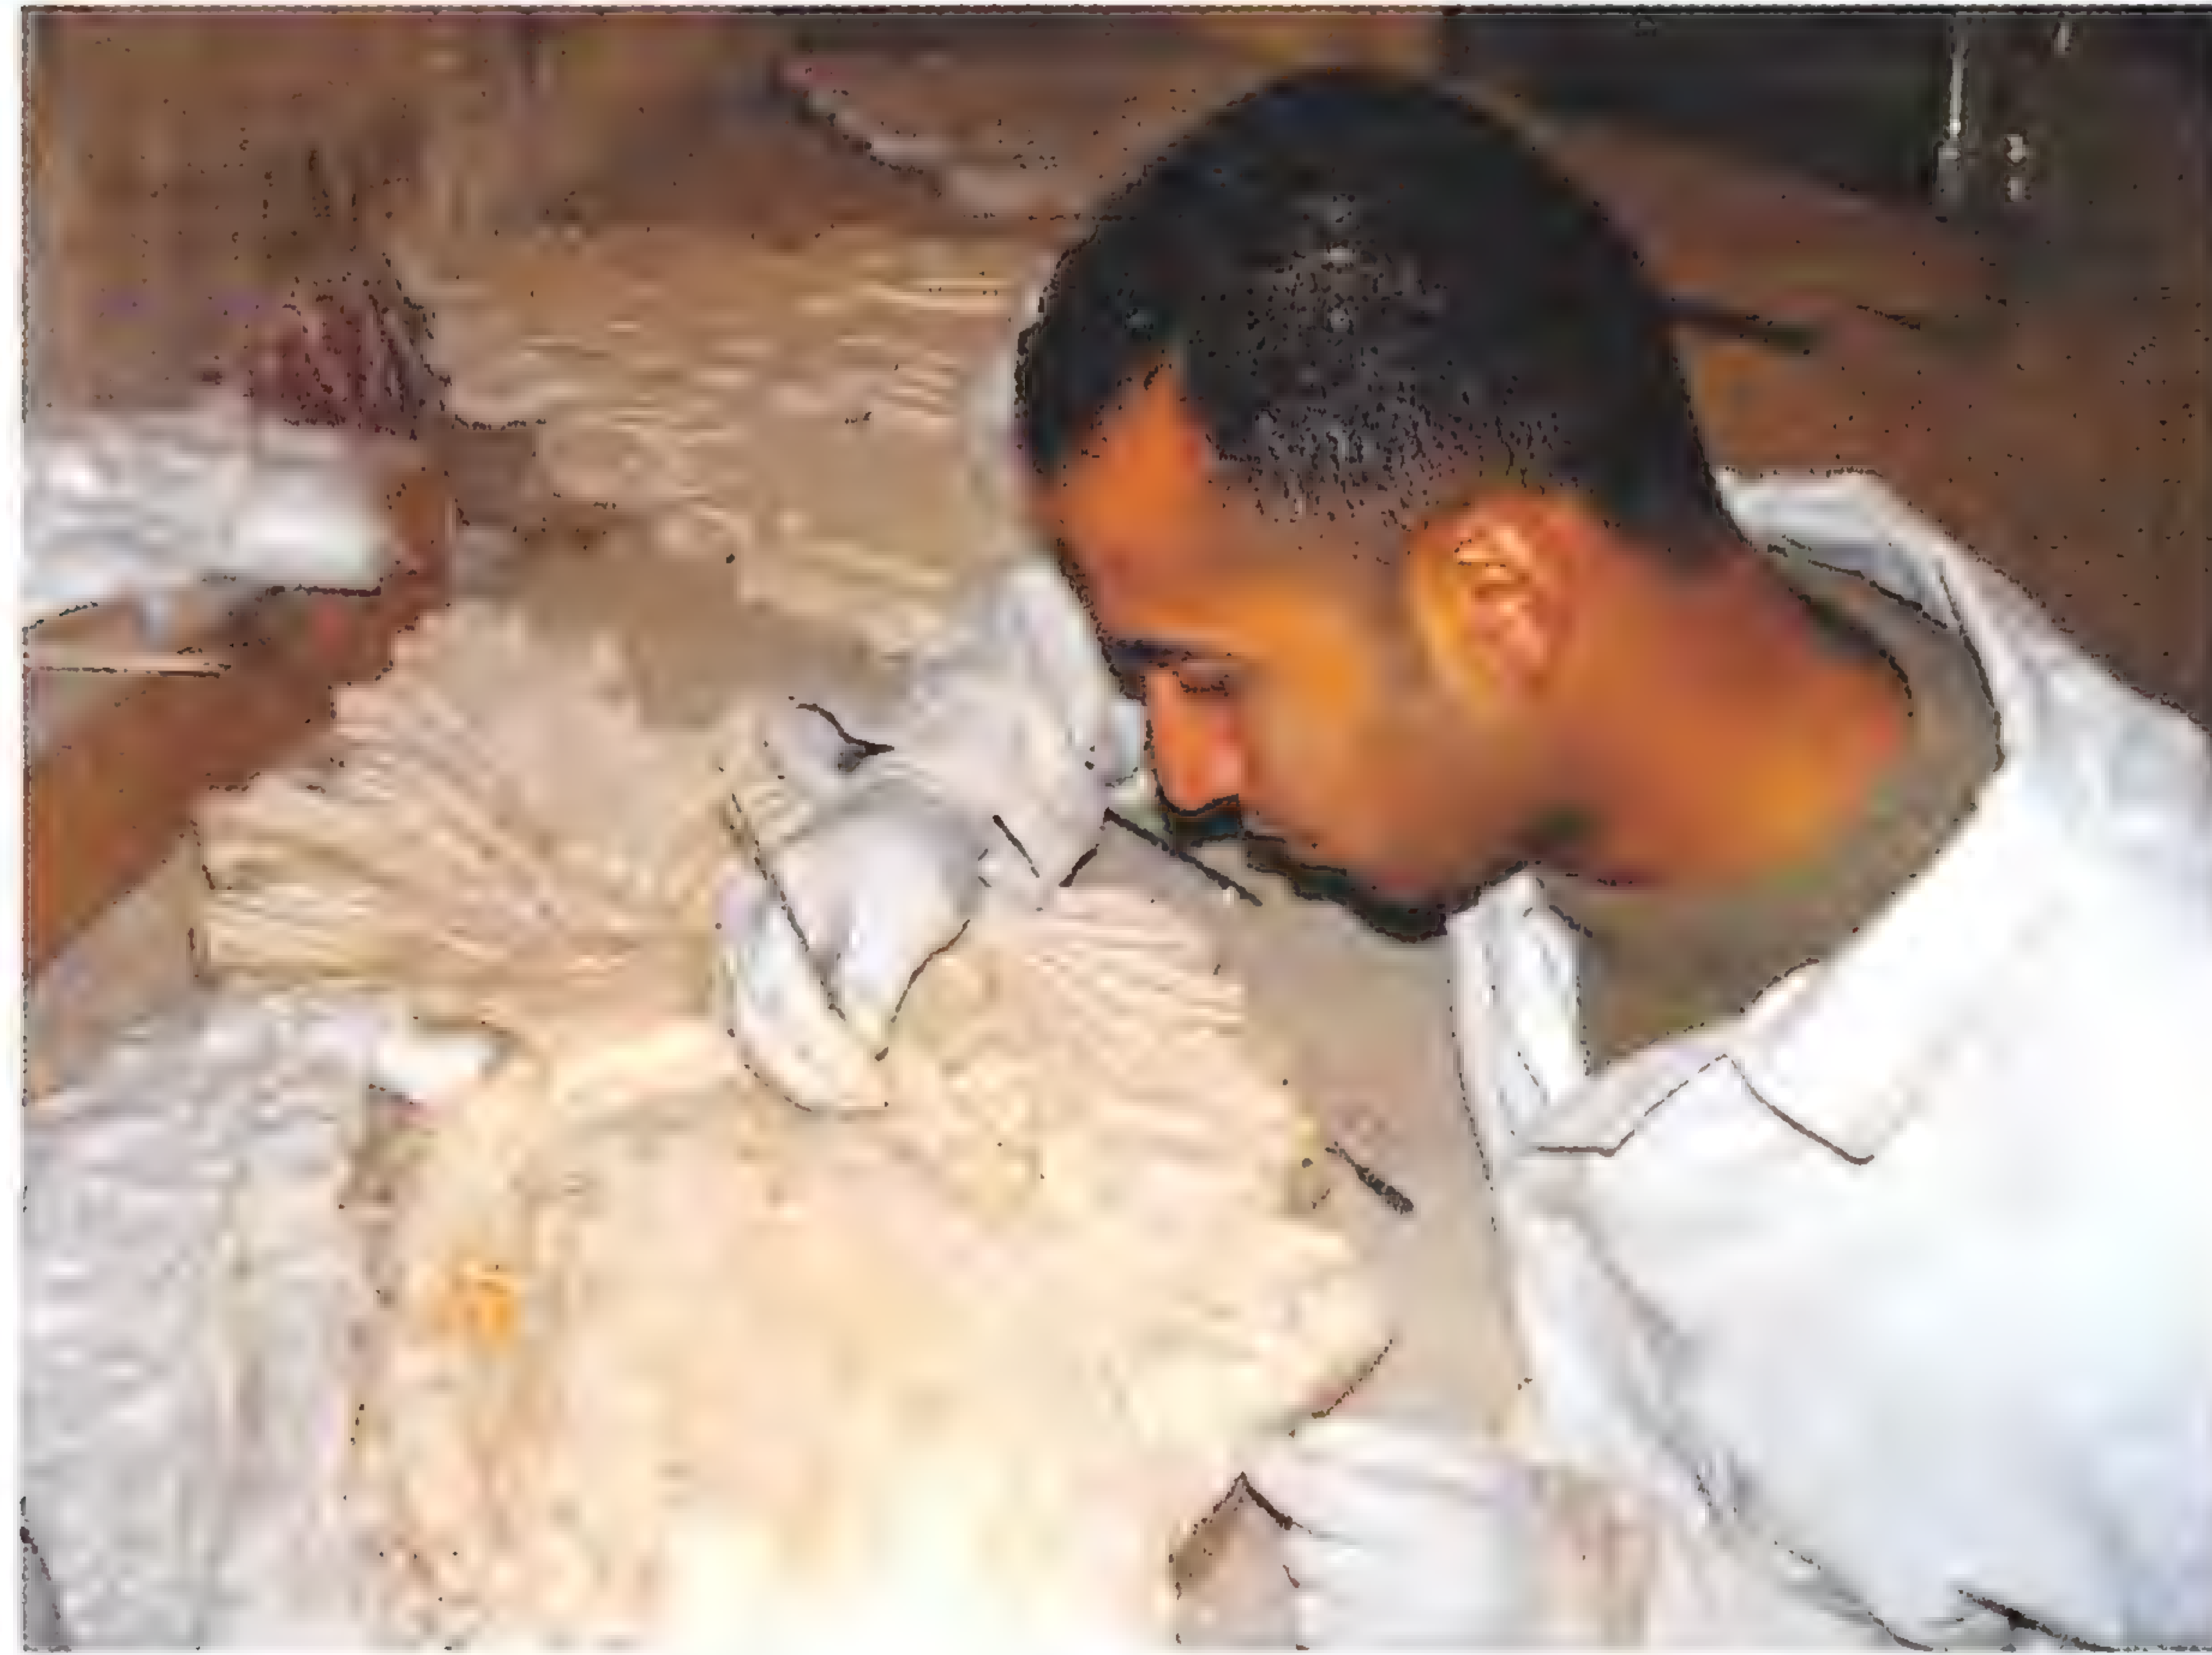
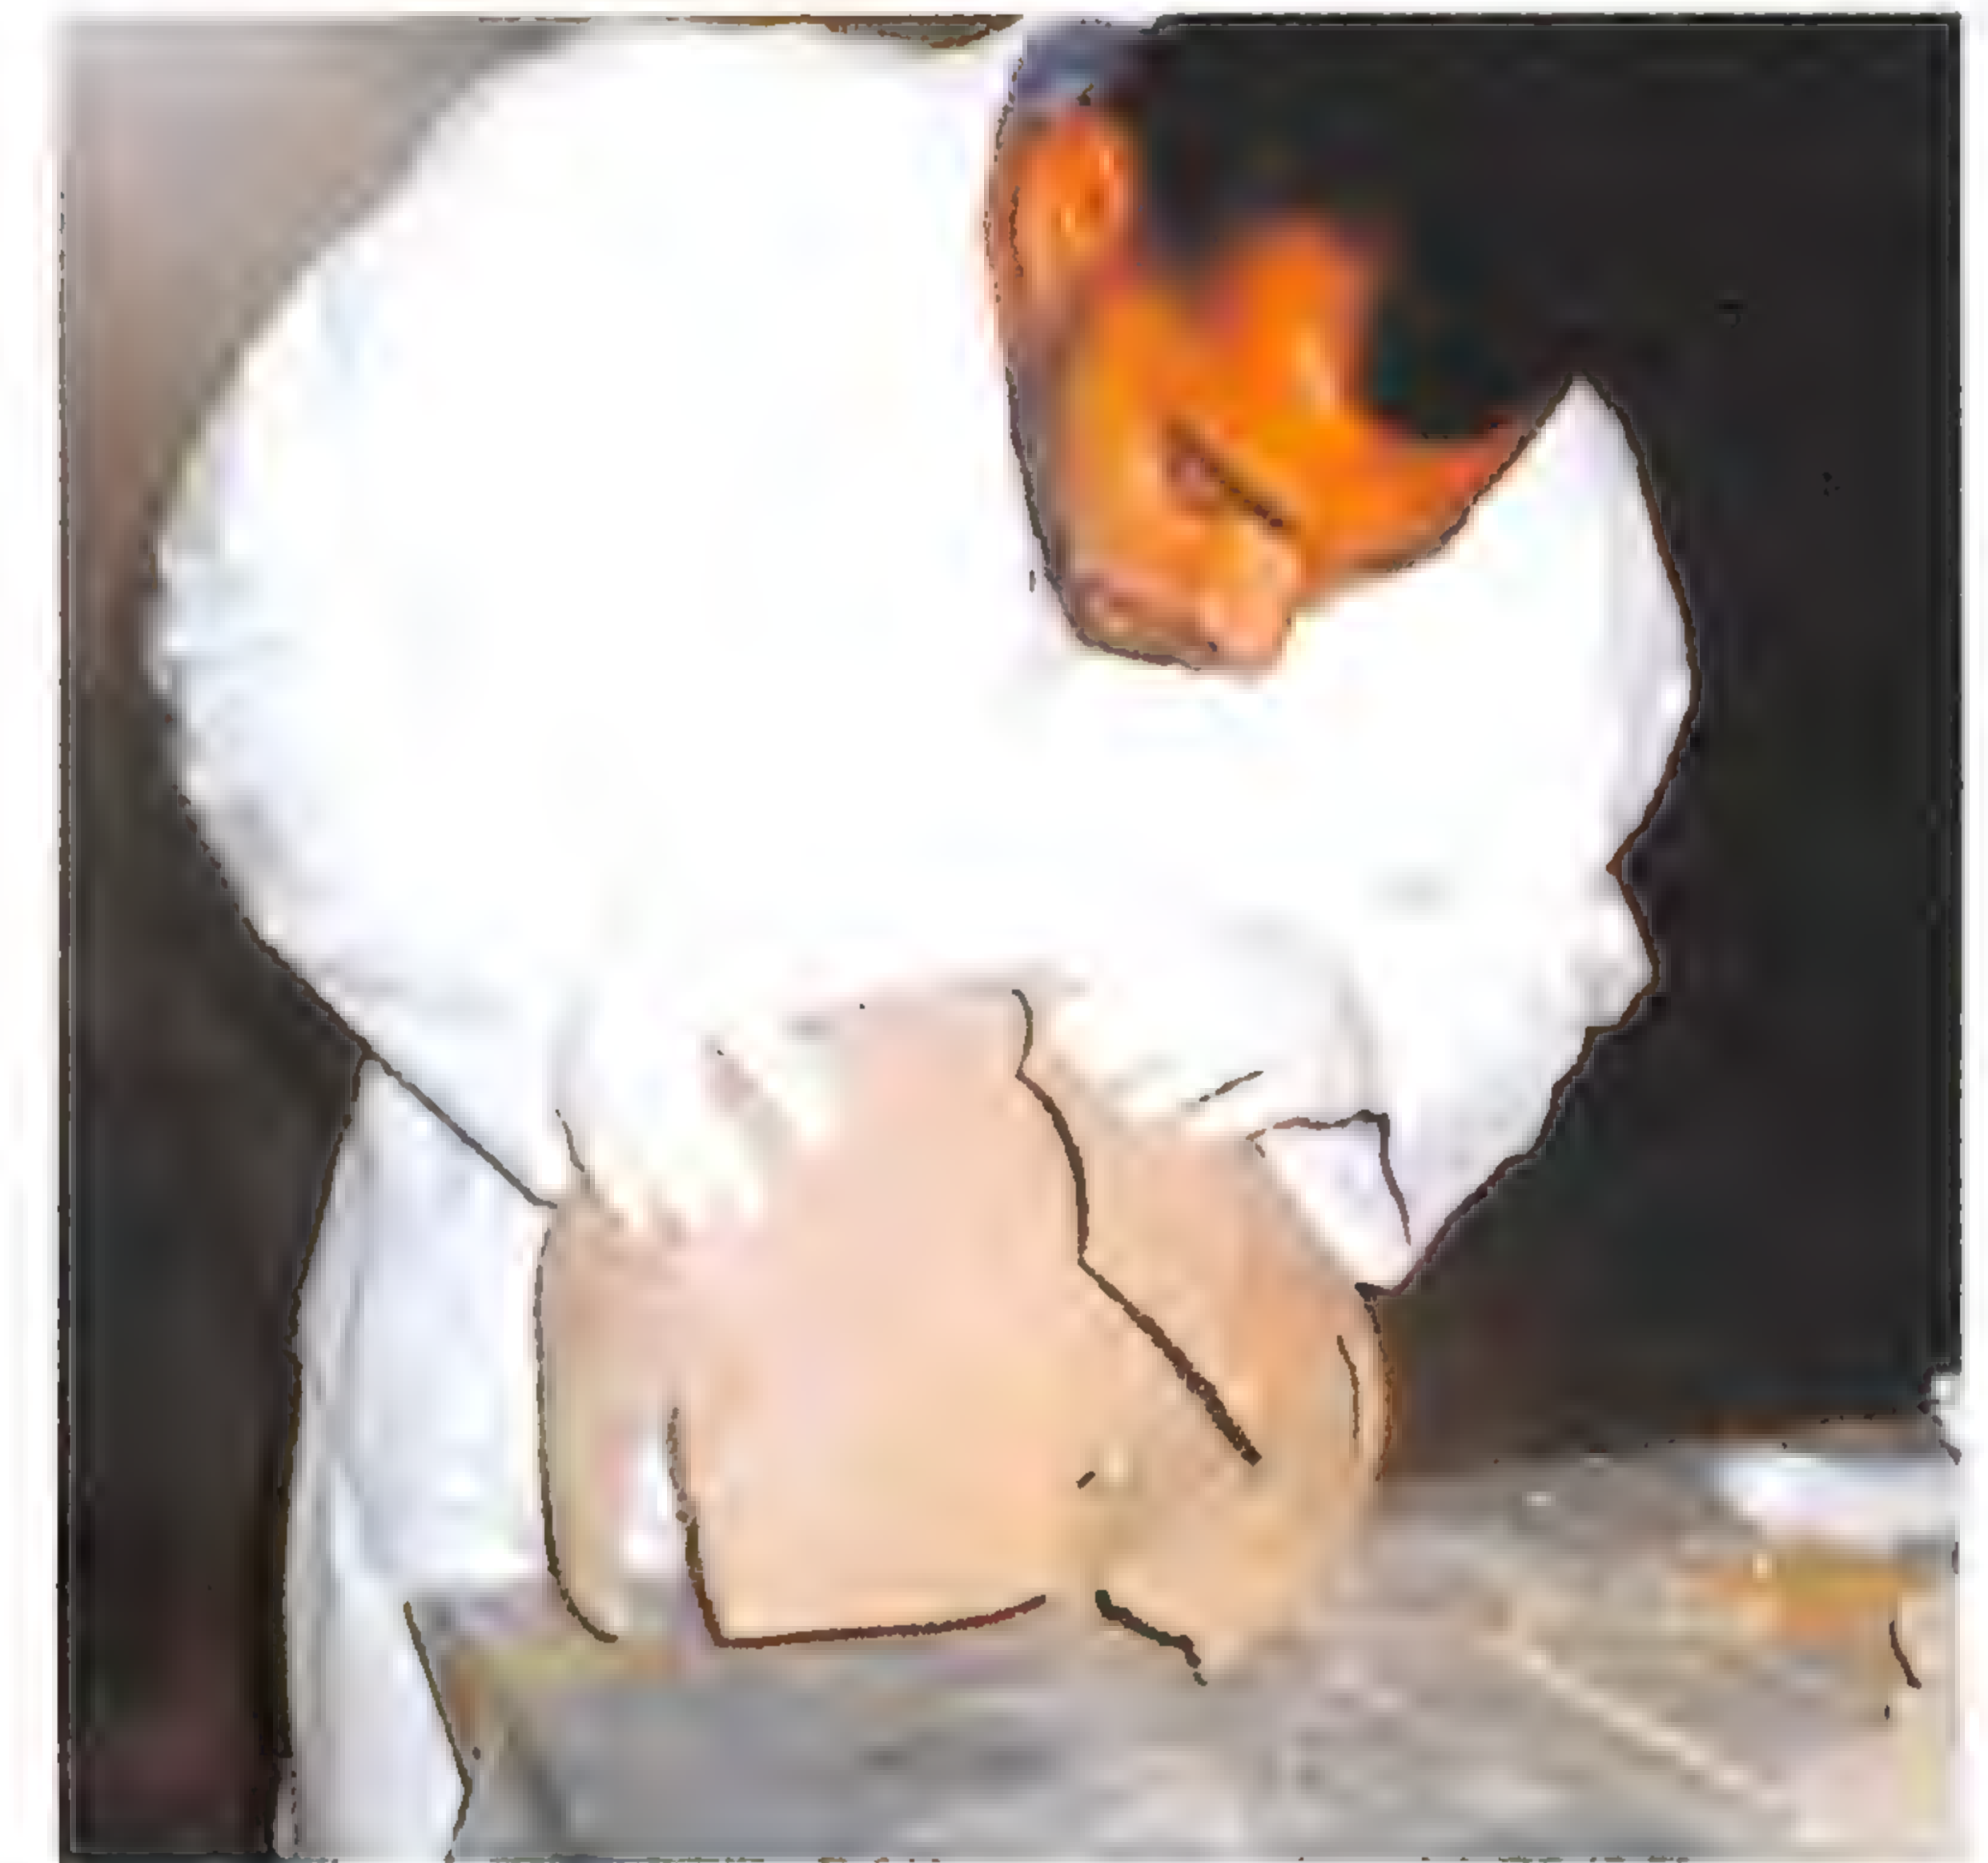
مراحل معالجة المكتشفات

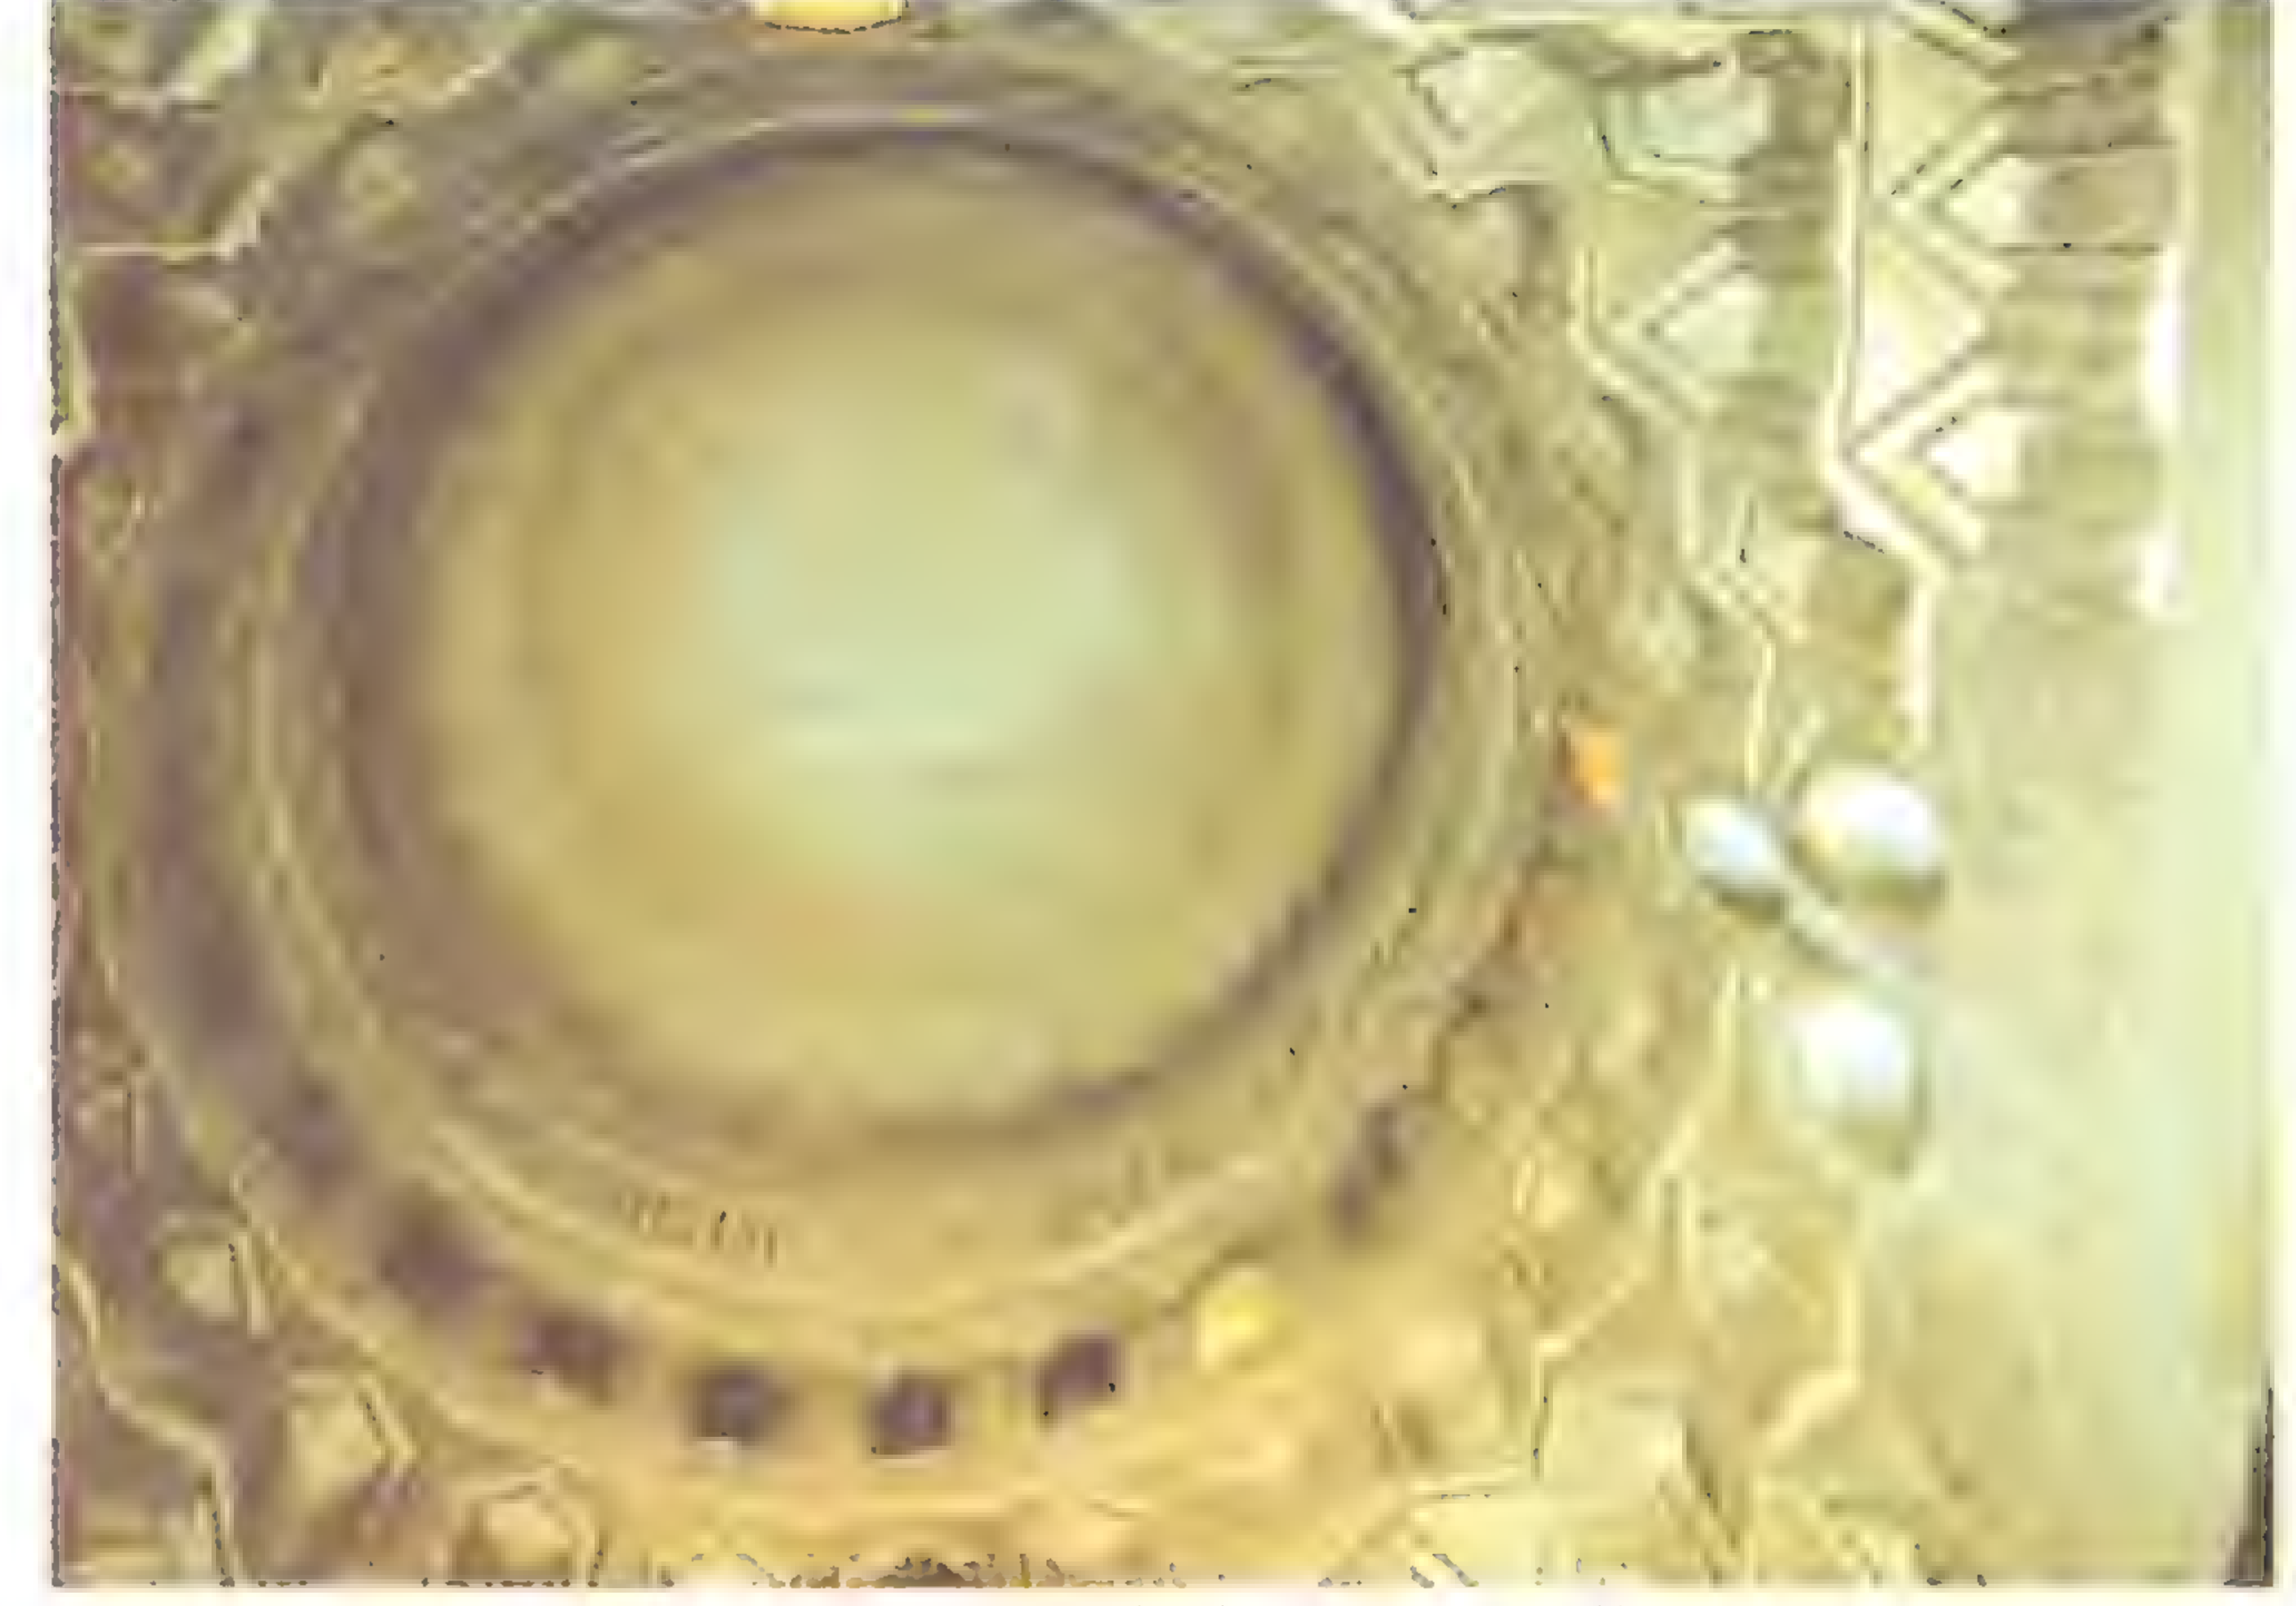
القبة من الداخل قبل الترميم

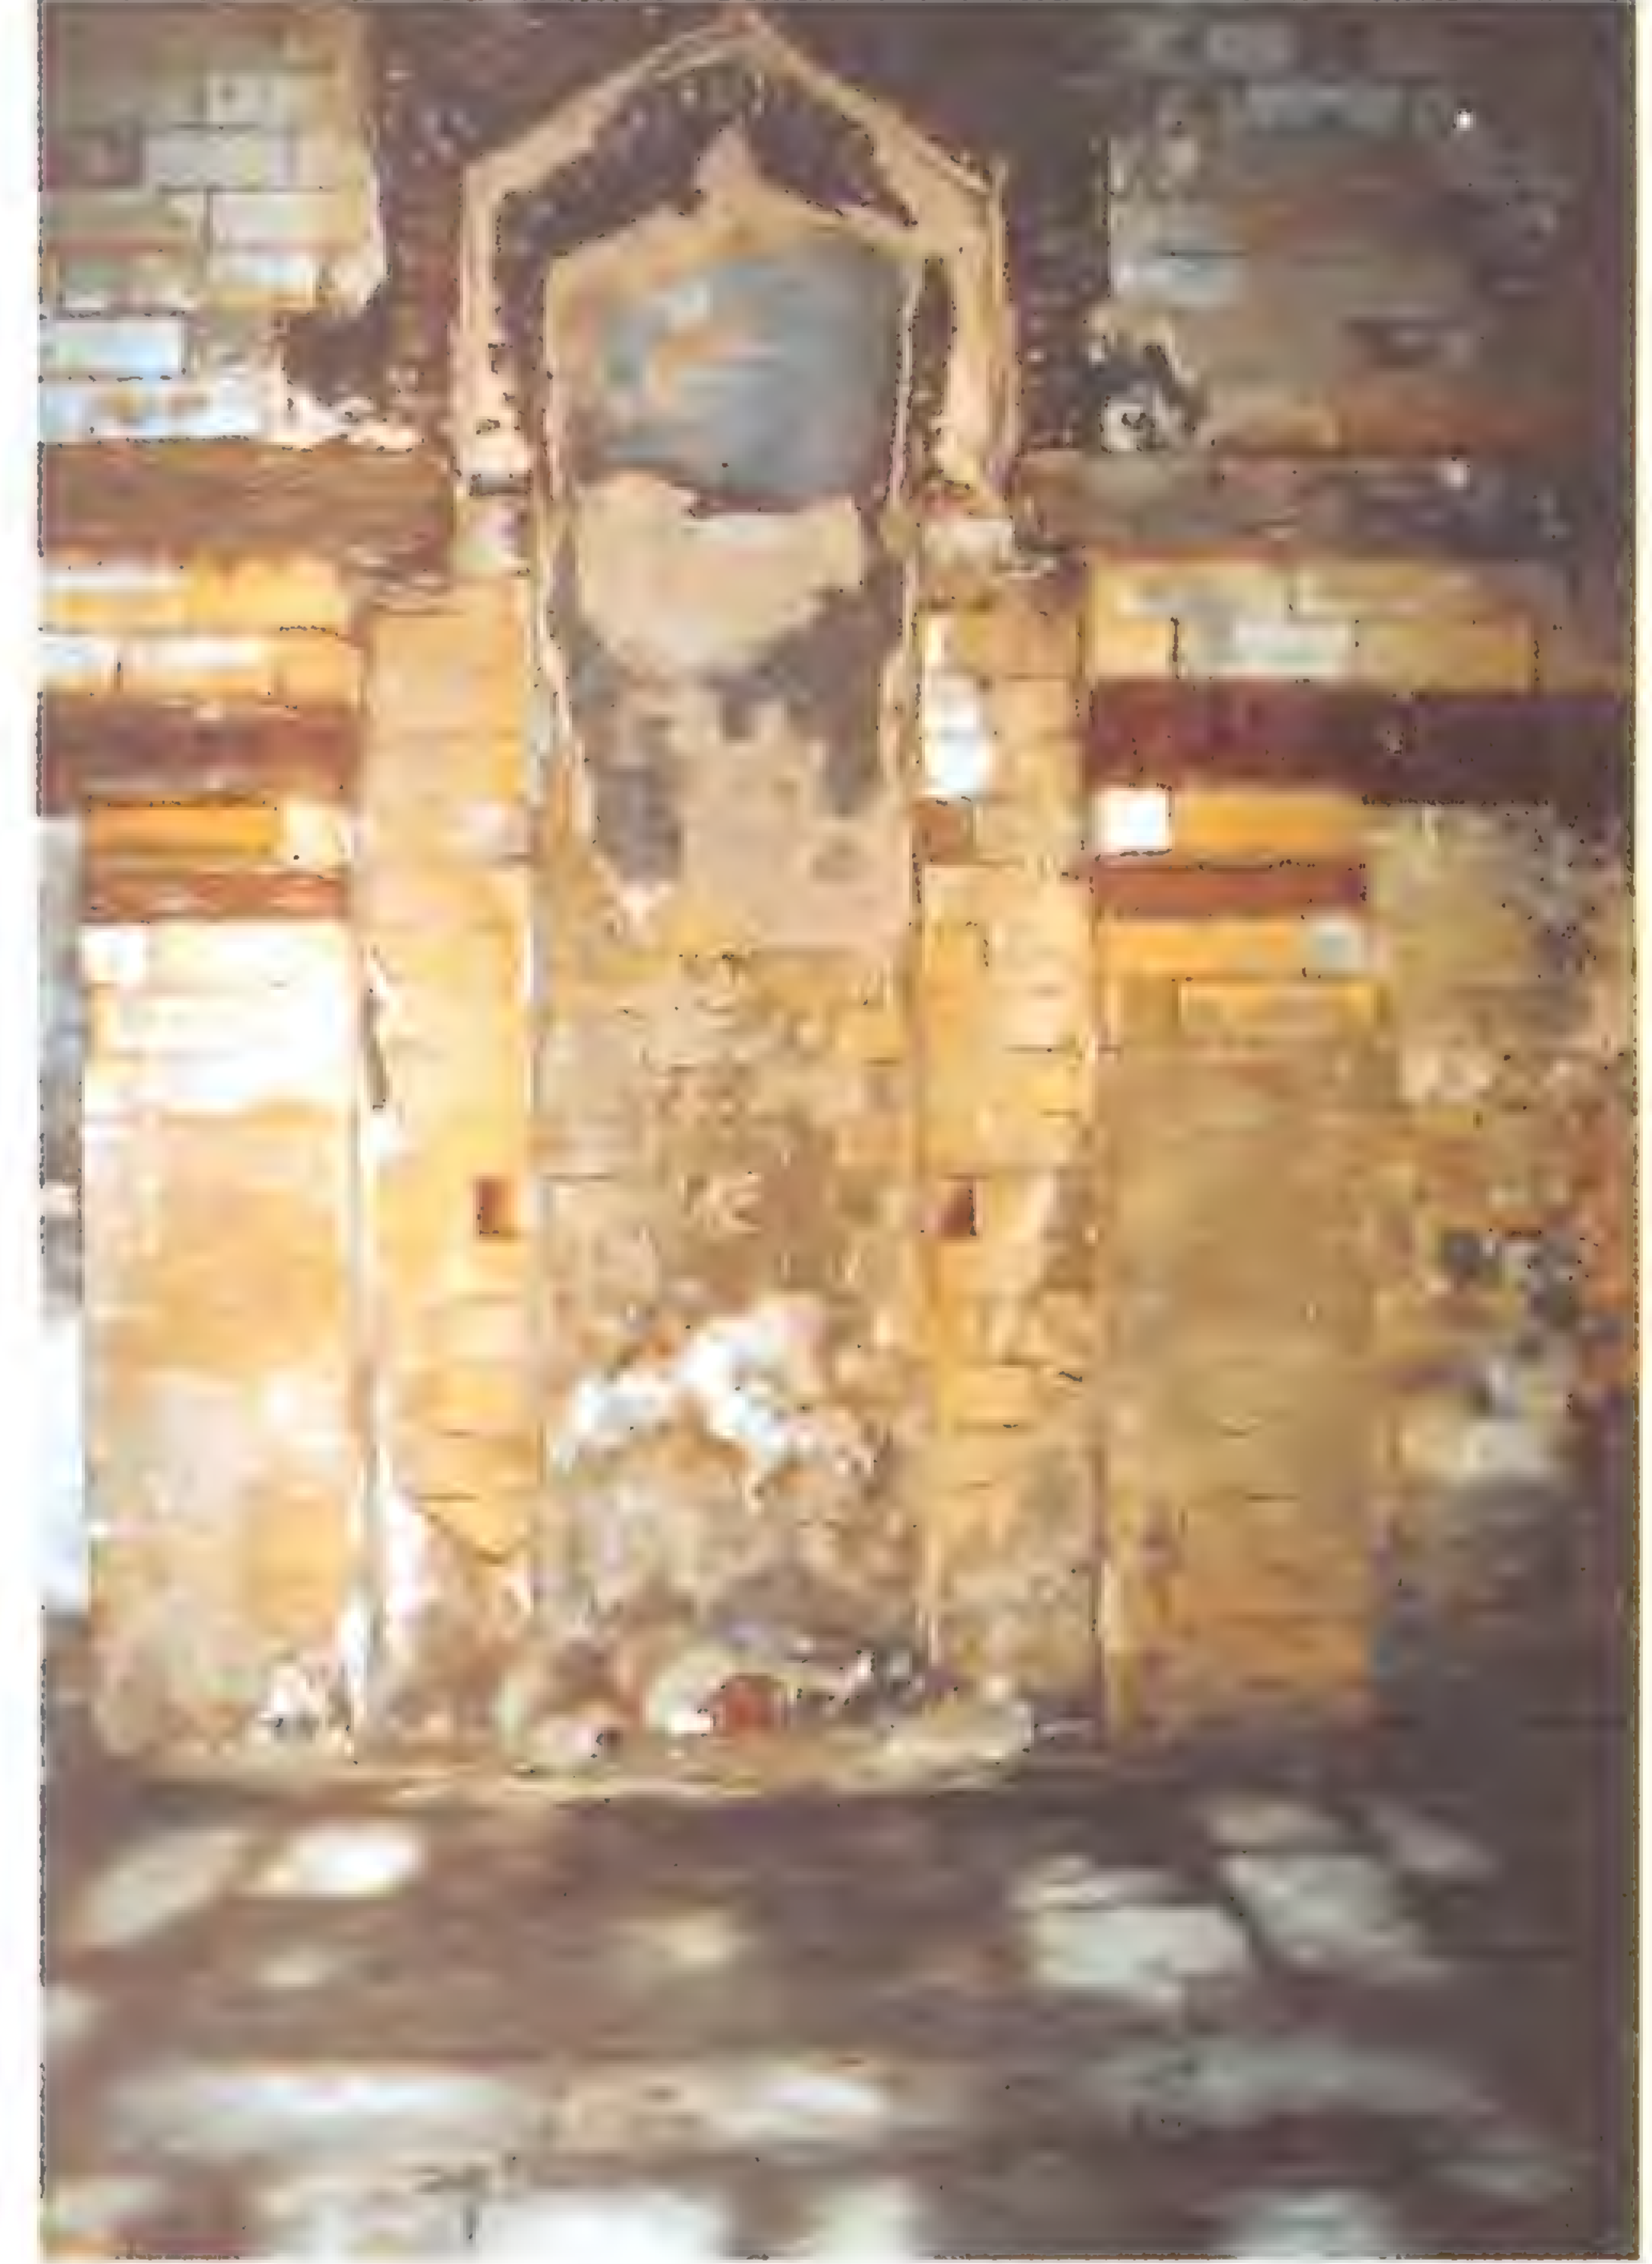
عاني مسجد ايدكين البندقداري علي مدار سنوات عديدة من رطوبة شديدة نتيجة ارتفاع منسوب المياه الجوفية مما سبب نشعا بمعظم حوائط المسجد أدي بالتالي إلي تلف المونة الرابطة لمواد البناء بالجامع هذا بالإضافة الي الأملاح التي تكسنت علي أسطح الحوائط نتيجة ازدياد معدل الرطوبة بداخلها .

محراب المسجد وتظهر عليه الأملاح وتدهور الأحجار

بدأ مشروع ترميم مسجد و خانقاه ايدكين البندقداري بتزيرير شروخ صحن المسجد لتدعيمه إنشائياً ثم تم تغيير الأحجار المشروخة ببدن العمود بعد أن تم تدعيم أساسه . وتلا هذه الخطوة التدعيم الإنشائي للجامع ومعالجة تأثيرات المياه الجوفية و ذلك بعمل عزل بأرضيات الأضرحة و الصحن و نظراً للهبوط الملحوظ بأرضية المسجد تم اتخاذ القرار بعمل تربة إحلال رملية بدلاً من التربة المفككة التي كانت موجودة أسفل الأرضيات القديمة ثم تم إرجاع الأرضيات القديمة مرة أخرى طبقاً لترقيمها . وتم إعادة بياض المسجد مرة أخرى طبقاً للأصل الأثري .
